RAPPORT D'INSPECTION
Centre de contrôle environnemental du Québec

N° d'intervention : 301406448	Type d'intervention : Inspection
N° de gestion doc. : 7610-14-01-05653-01	N° de document : 401852685
But de l'intervention : I-4 / Saint-Michel-des-Saints / Nouveau Monde Graphite inc. Vérifier la conformité des activités et de ses rejets d'eaux usées.

1	Nom du lieu : Nouveau Monde Graphite inc.
	Nom usuel du lieu :
	N° du lieu : X2170540
	Type de lieu : mine
	Localisation du lieu : Coordonnées géographiques : 46,635760511200;-73,967633246400
	Coordonnées géographiques du lieu (GÉO NAD 83 degrés décimaux) : 46,635760511200;-73,967633246400

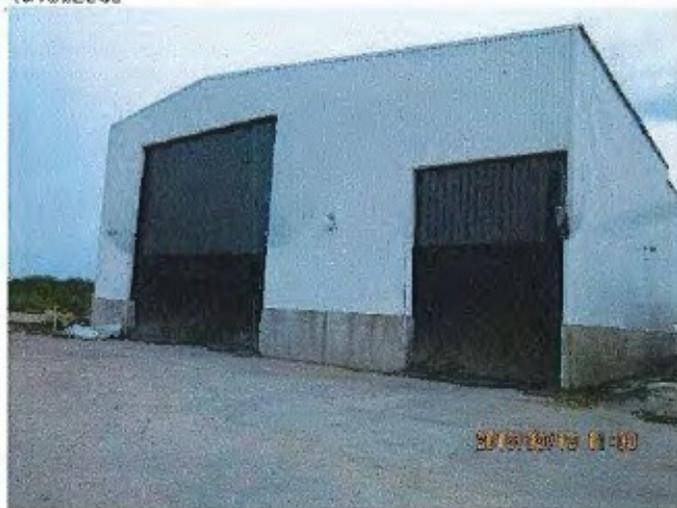
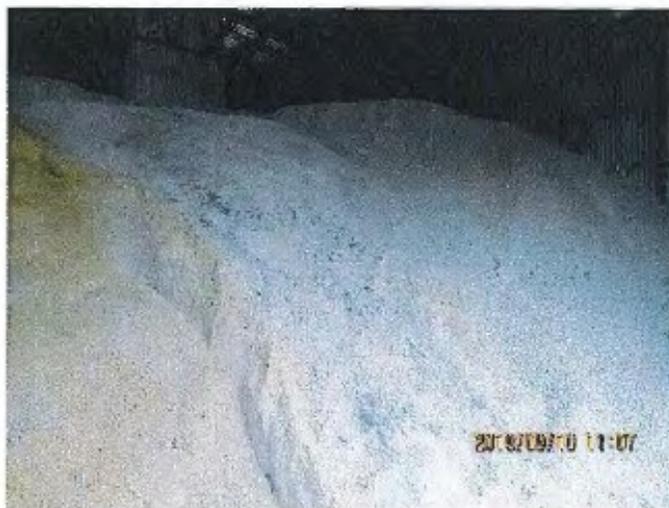
- Je me rends jusqu'à l'usine de NMG. Je rencontre le superviseur de l'usine. Je lui explique le but de mon inspection et débute celle-ci.
- Je constate que le minerai brut qui a été concassé est entreposé dans un bâtiment comportant 3 murs et un toit. Je constate que le mur du fond du bâtiment est défoncé en partie. Du minerai est tombé sur la surface asphaltée du terrain de l'usine. Ainsi, une partie du minerai se trouve à l'extérieur du bâtiment. Il est prévu à l'autorisation que le minerai soit entreposé dans un abri protégeant le minerai des intempéries. (photos 1 à 4)

(photo 1) IMG_0288.JPG
bâtiment d'entreposage du minéral concassé

(photo 2) IMG_0287.JPG
minéral concassé

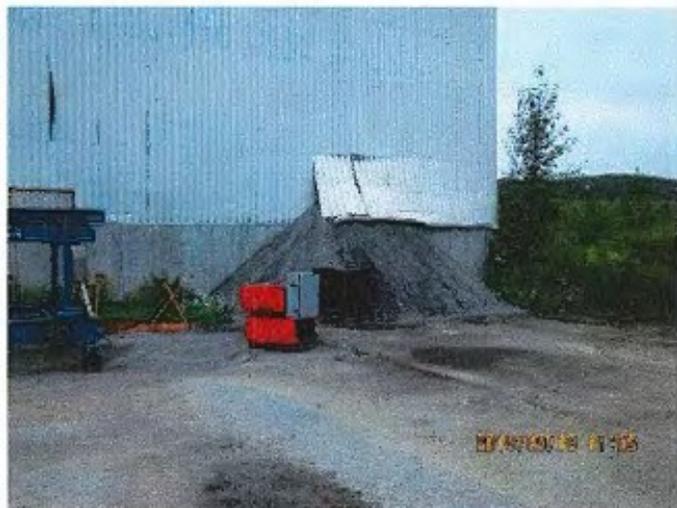
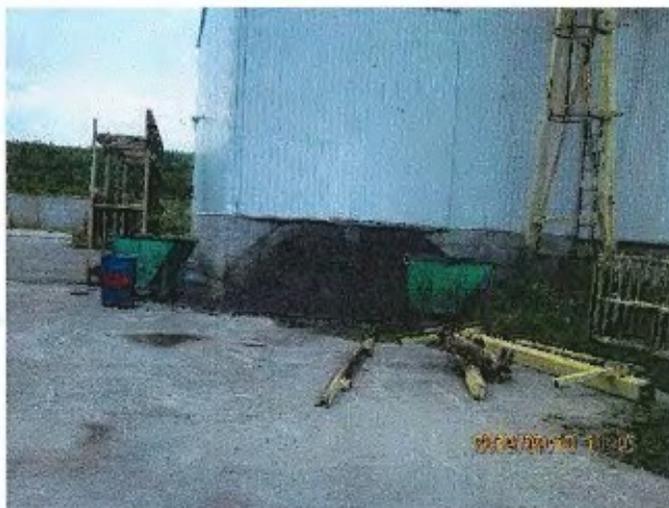
(photo 3) IMG_0284.JPG
arrière du bâtiment brisé

(photo 4) IMG_0285.JPG
arrière du bâtiment brisé

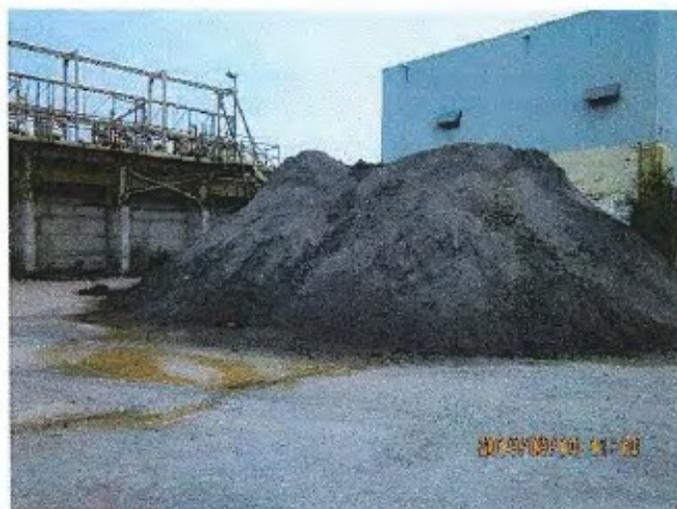
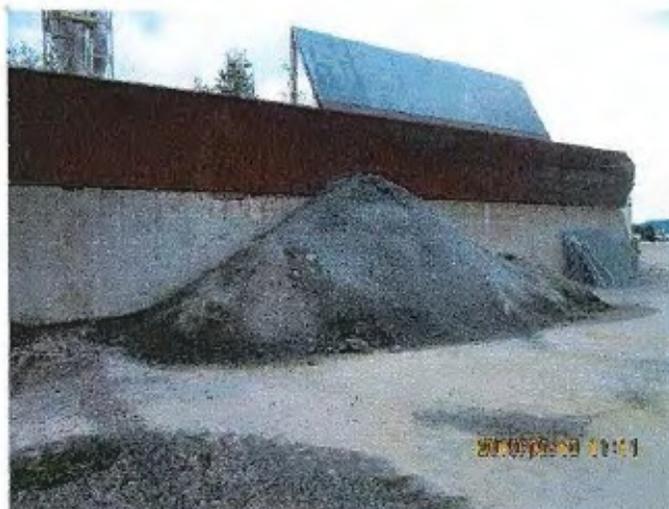
- Je constate que deux amas de minerai concassé sont encore présents sur la surface où est réalisé le concassage. Je questionne le superviseur de l'usine pour savoir pour quelle raison le minerai ne se trouve pas à l'intérieur du bâtiment avec le reste du minerai concassé. Il me répond qu'il s'agit probablement d'un oubli. Je lui rappelle qu'il est prévu à l'autorisation émise à l'entreprise que l'aire de concassage du minerai soit nettoyée après chaque campagne de concassage. (photos 5-6)

(photo 5) IMG_0289.JPG
minéral concassé sur l'aire de concassage

(photo 6) IMG_0291.JPG
minéral concassé sur l'aire de concassage

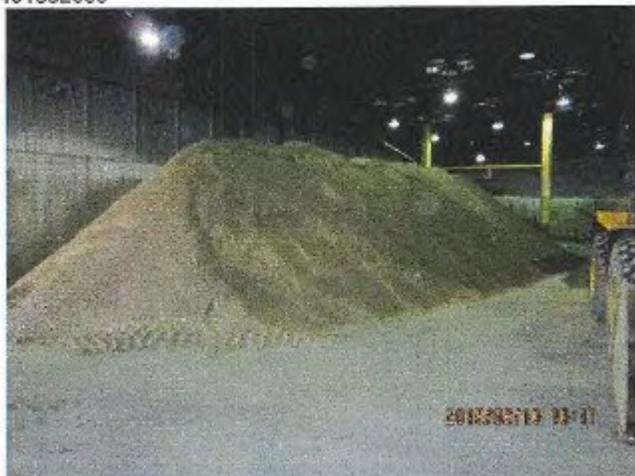
- Le superviseur de l'usine m'explique que le minerai broyé est transporté depuis le bâtiment servant à l'entreposage de ceux-ci et est déposé temporairement sur cette aire en attendant qu'il soit ajouté au procédé de purification du minerai. (photo 7)

(photo 7) IMG_0262.JPG
mineral concassé entreposé à l'intérieur de l'usine

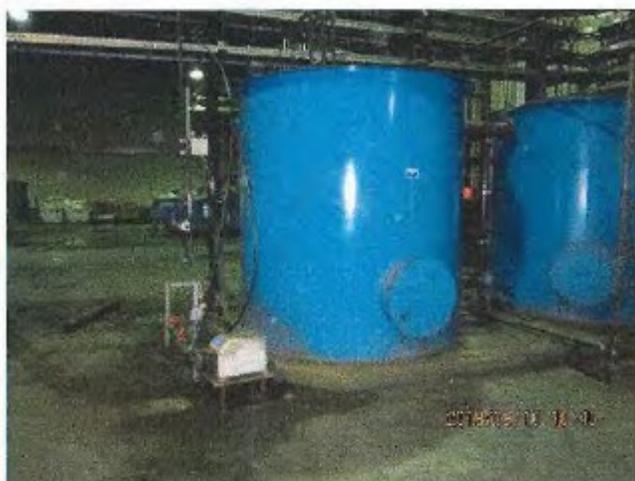
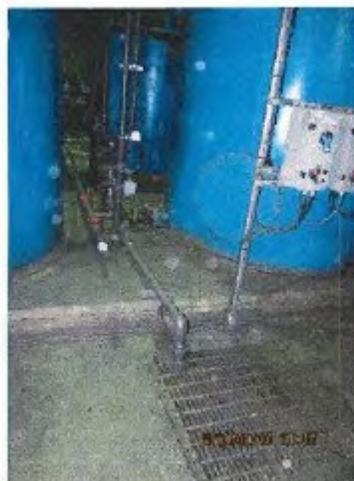
- Je constate les deux réservoirs possédant un volume de 10m³ chacun. Le superviseur me confirme que ces réservoirs contiennent l'eau de procédé utilisé pour le raffinage du minerai. Il me dit qu'un des deux réservoirs sert à récupérer l'eau du procédé qui est recirculée ainsi que l'eau amenée par les drains du plancher de l'usine. Le second réservoir contient l'eau fraîche. Il n'est pas en mesure de m'indiquer d'où provient l'eau fraîche. Il me confirme que l'eau est constamment réutilisée dans le procédé et qu'il n'y a pas de rejet d'eau de procédé à l'environnement. (photos 9-10)

(photo 9) IMG_0268.JPG
deux réservoirs d'eau de procédé de 10m3

(photo 10) IMG_0269.JPG
deux réservoirs d'eau de procédé de 10m3

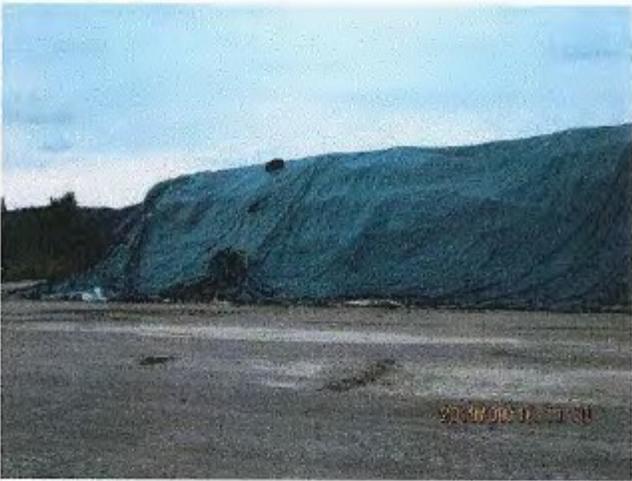
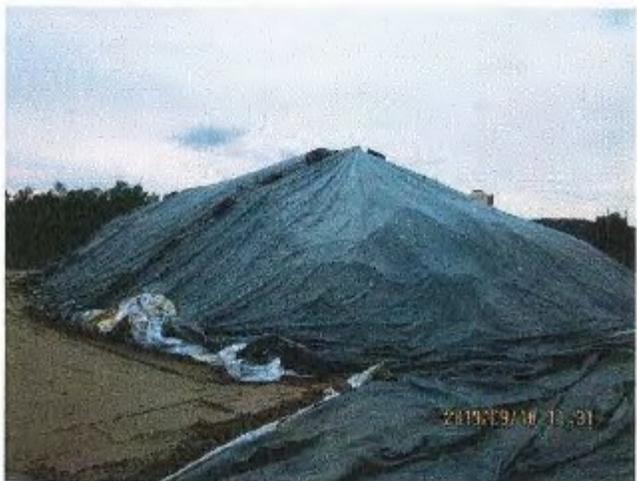
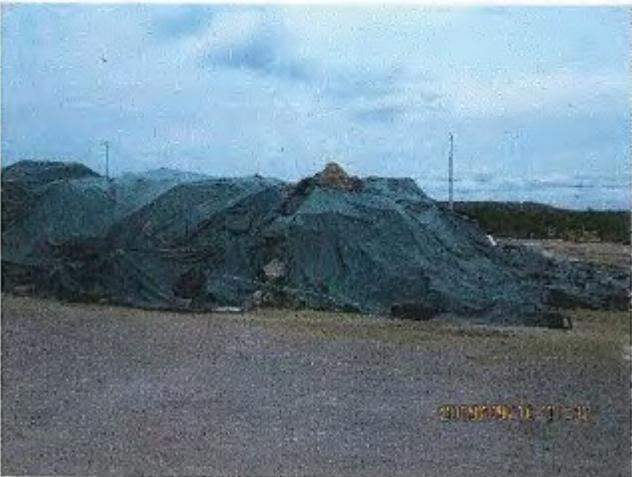
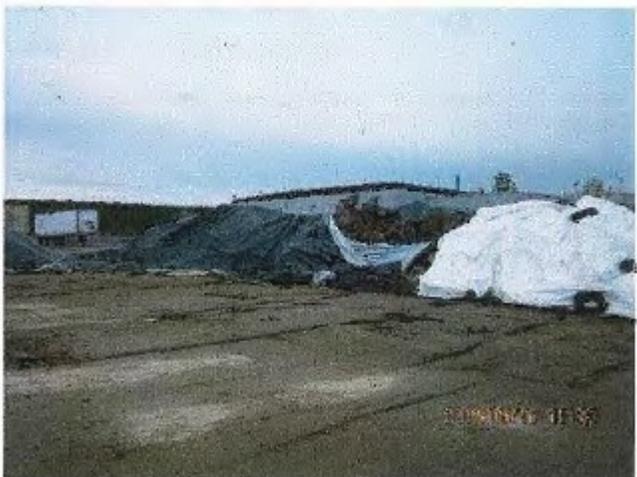
- Je constate du minerai qui n'est pas concassé. Ce minerai est entreposé en deux amas distincts à l'extérieur de l'usine. Ces deux amas sont recouverts de toiles étanches. (photos 15 à 18)

(photo 15) IMG_0292.JPG
mineral non concassé recouvert d'une toile étanche

(photo 16) IMG_0293.JPG
mineral non concassé recouvert d'une toile étanche

(photo 17) IMG_0295.JPG
mineral non concassé recouvert d'une toile étanche

(photo 18) IMG_0297.JPG
mineral non concassé recouvert d'une toile étanche

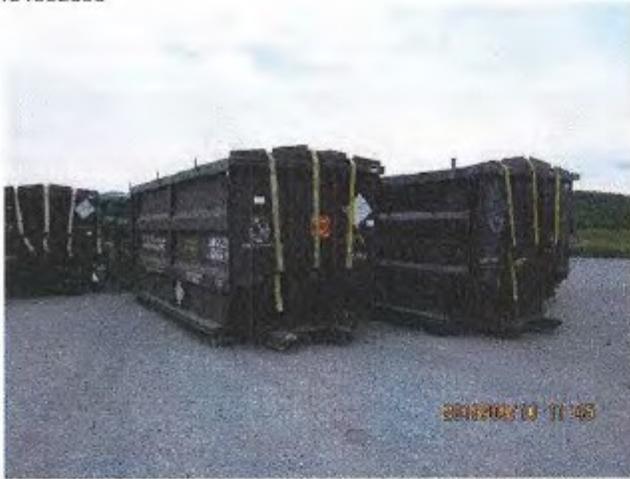
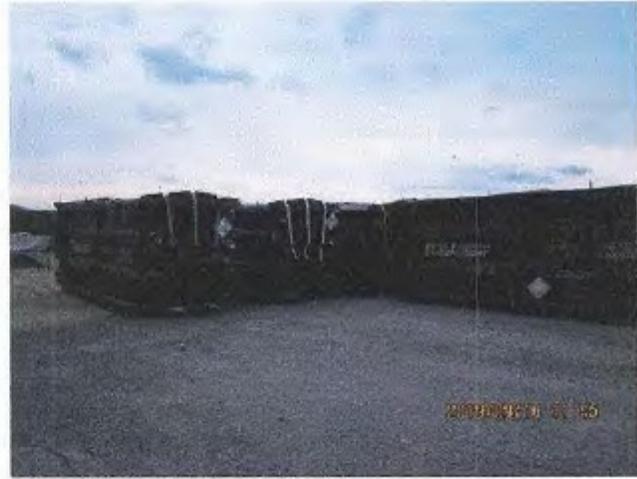
- Je constate la présence de conteneurs qui sont recouverts d'une toile étanche. Ces conteneurs sont entreposés à l'extérieur de l'usine. Je ne suis pas en mesure de voir si ces conteneurs contiennent quelque chose. (photos 19-20)

(photo 19) IMG_0299.JPG
conteneurs recouvert d'une toile étanche

(photo 20) IMG_0300.JPG
conteneurs recouvert d'une toile étanche

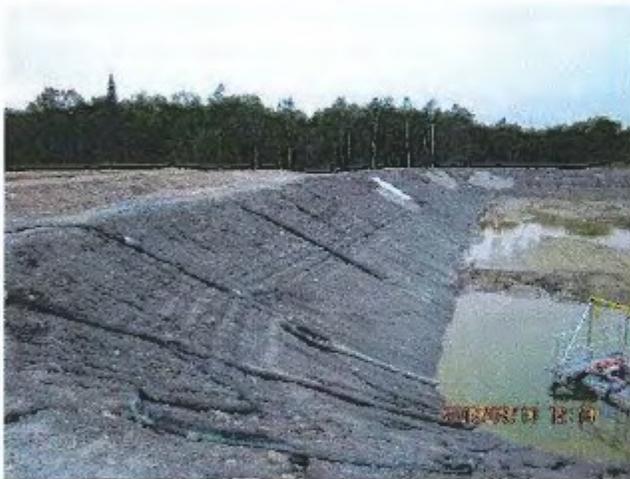
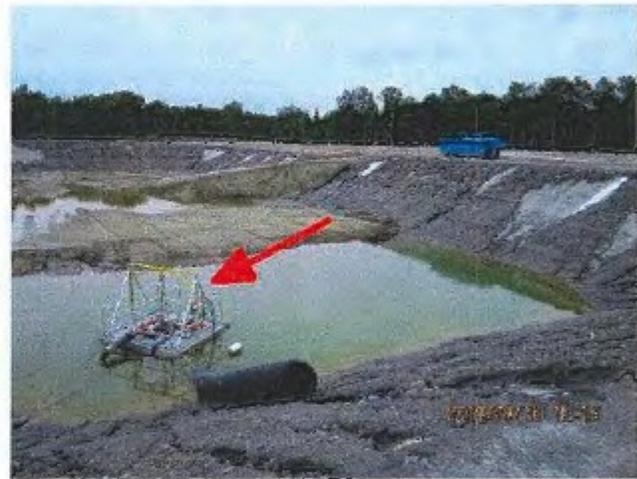
- Je constate 3 bassins de tailles différentes.
- Le premier bassin constaté est le parc à résidus. Les PGA y sont déposés et envoyés afin d'éviter que ceux-ci génèrent de l'acide. Je constate que le fond du bassin est recouvert d'une toile étanche. Je constate que des résidus sont présents au fond du bassin. Ces résidus sont envoyés. Le parc à résidus est utilisé comme premier bassin de sédimentation. (photos 21-22)

(photo 21) IMG_0301.JPG
parc à résidus

(photo 22) IMG_0302.JPG
pompe installée dans le parc à résidus

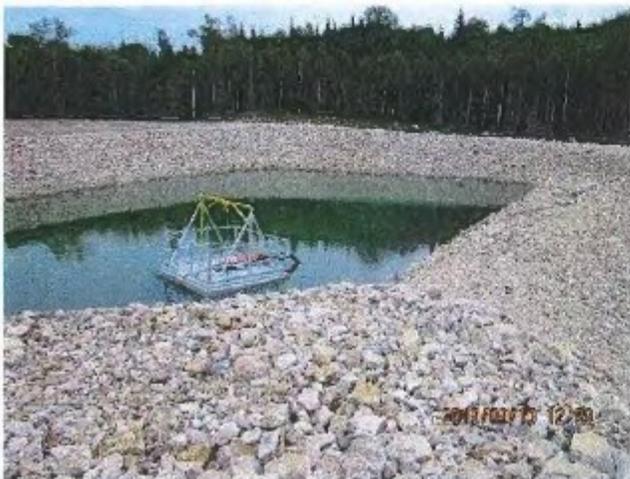
- Je constate qu'une pompe est installée au fond du bassin. Le technicien environnement me dit que l'eau est pompée depuis le parc à résidus vers un second bassin de sédimentation. (photo 23)

(photo 23) IMG_0311.JPG
bassin de sédimentation

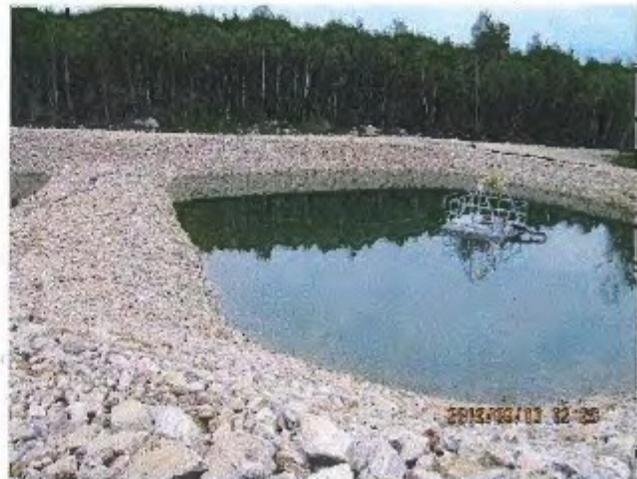
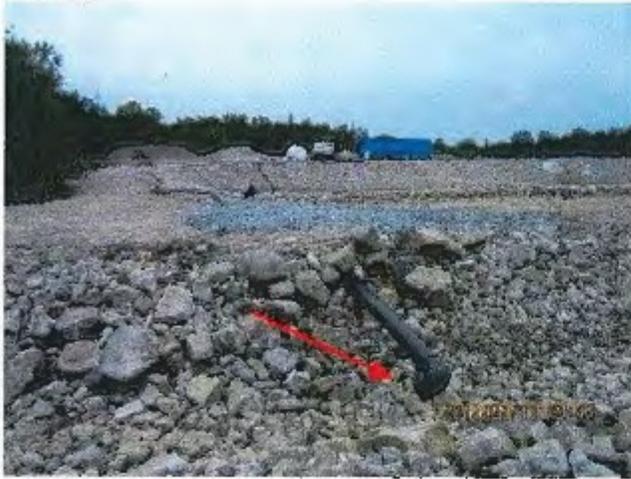
- L'eau est pompée du second bassin de sédimentation vers l'usine de traitement mobile (UTE). Suite au traitement, l'eau est pompée vers un bassin de polissage avant d'être de nouveau pompé par une conduite vers un fossé qui finit par se rejeter à la végétation. (photos 24-25)

(photo 24) IMG_0312.JPG
bassin de polissage

(photo 25) IMG_0317.JPG
point de rejet du bassin de polissage au fossé

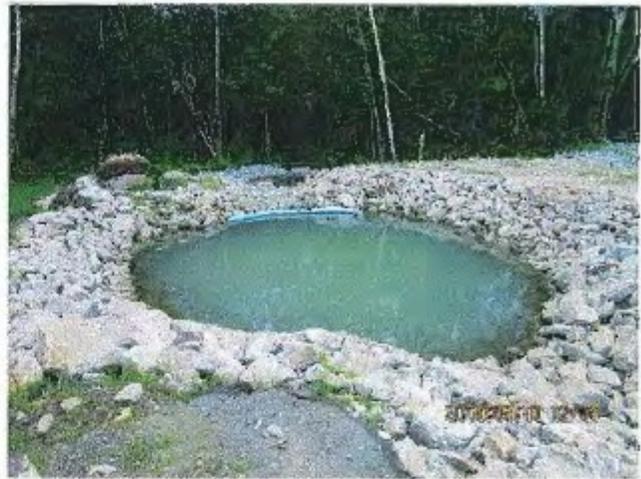
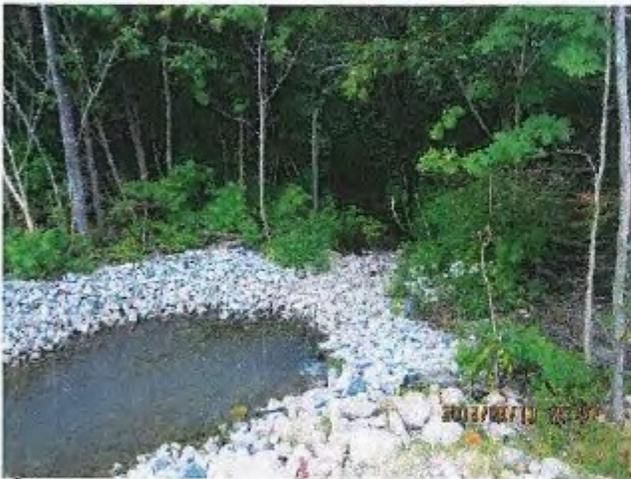
- Je constate que le fossé périphérique du site est complètement enroché. Je constate qu'un bassin de sédimentation a été aménagé au bout du fossé avant que l'eau provenant du bassin de polissage n'atteigne l'environnement. Il n'y a pas d'eau dans le fossé lors de mon inspection. Il n'y a pas d'eau rejetée à l'effluent lors de mon inspection. (photos 26-27)

(photo 26) IMG_0318.JPG
bassin de sédimentation avant rejet du fossé à la végétation

(photo 27) IMG_0321.JPG
bassin de sédimentation avant rejet du fossé à la végétation

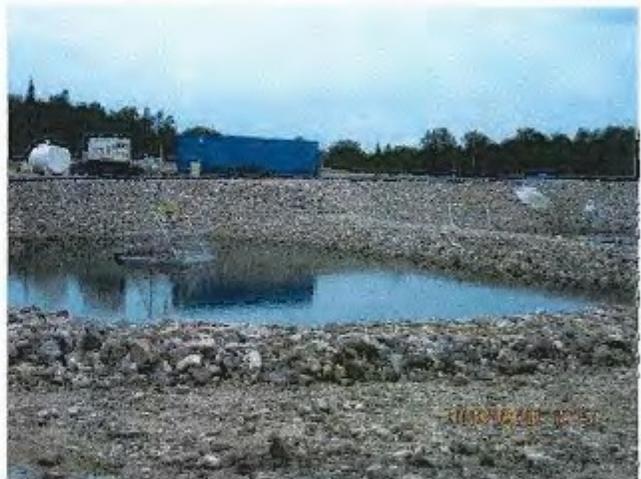
- Le technicien en environnement me dit que l'usine de traitement a seulement été utilisée pendant une période de 11 jours entre la fin du mois de juillet et le début du mois d'août 2019. Les volumes d'eau à gérer n'ont pas été suffisamment importants pour qu'il soit nécessaire de pomper de l'eau nécessitant un traitement par l'UTE. L'usine n'est pas en fonction lors de mon inspection. (photo 28)

(photo 28) IMG_0323.JPG
usine de traitement et bassin de polissage

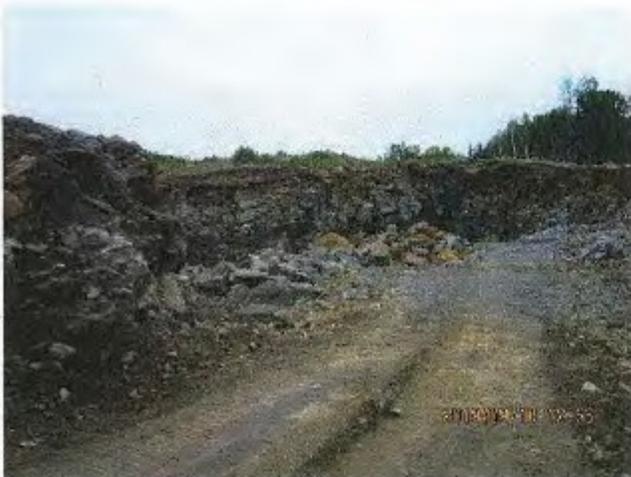
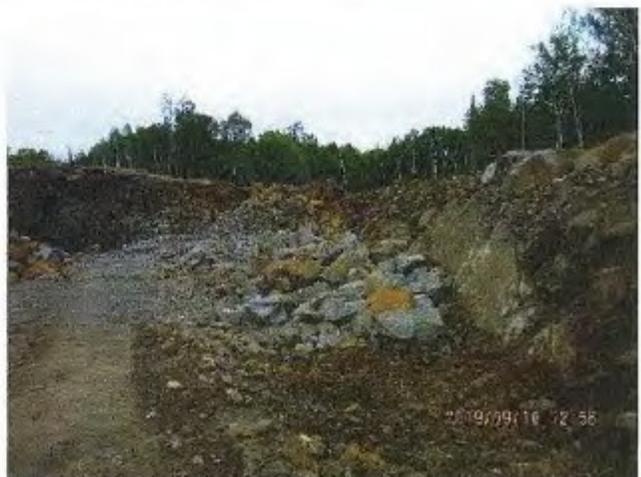
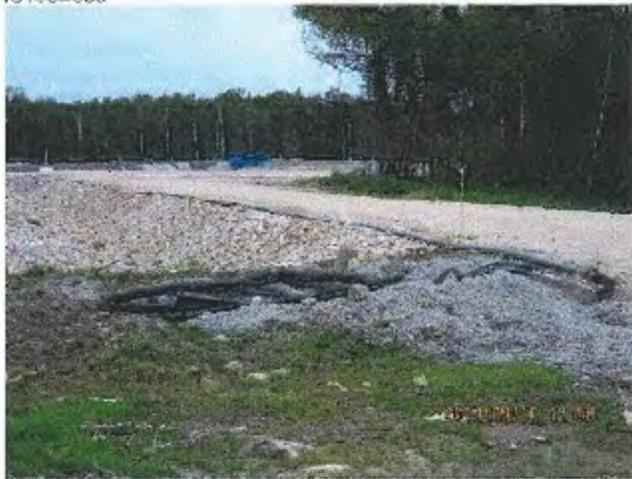
- Je me rends à la fosse d'extraction. Je constate qu'il n'y a pas d'eau au fond de la fosse. Je demande au technicien en environnement si la fosse d'extraction est vidée fréquemment. Il me dit que non. Il me dit que la fosse a été vidée au printemps et qu'il n'a pas été nécessaire de la vider par la suite. Il affirme que l'eau a été pompée dans le parc à résidus tel que prévu à l'autorisation. (photos 29-30-31)

(photo 29) IMG_0326.JPG
fosse d'extraction

(photo 30) IMG_0327.JPG
fosse d'extraction

(photo 31) IMG_0329.JPG
tuyau utilisé pour dénoyer la fosse d'extraction

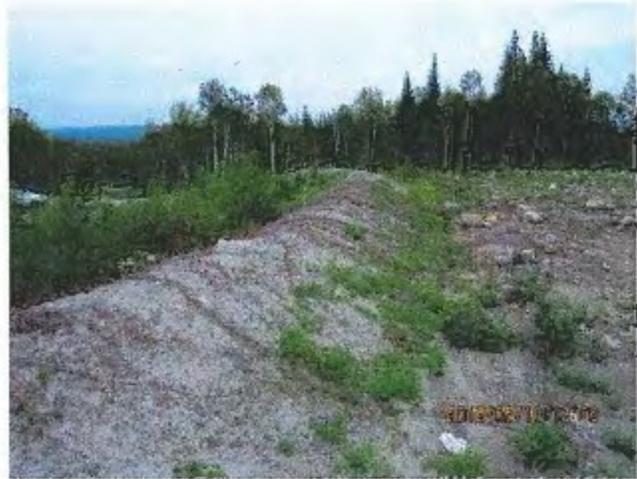
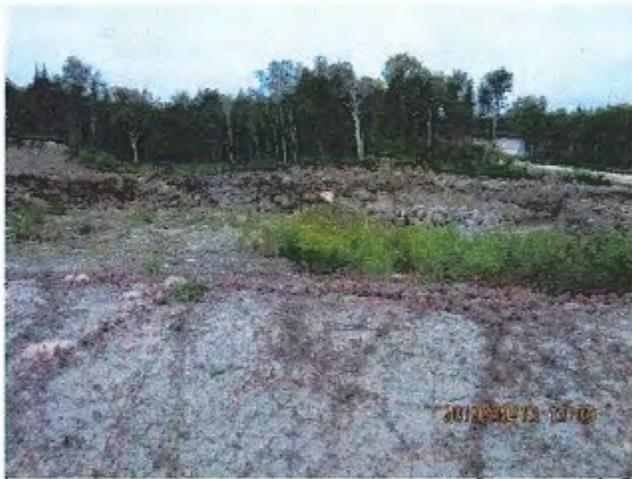
- Je constate qu'une berme de sécurité a été aménagée autour de la fosse d'extraction. Je constate que la berme permet de diverger l'écoulement des eaux de surfaces hors de la zone des travaux. (photos 32-33)

(photo 32) IMG_0330.JPG
berme autour de la fosse d'extraction

(photo 33) IMG_0331.JPG
berme autour de la fosse d'extraction

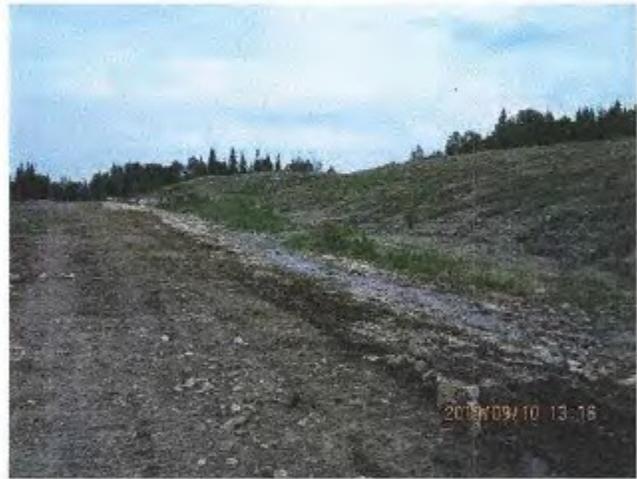
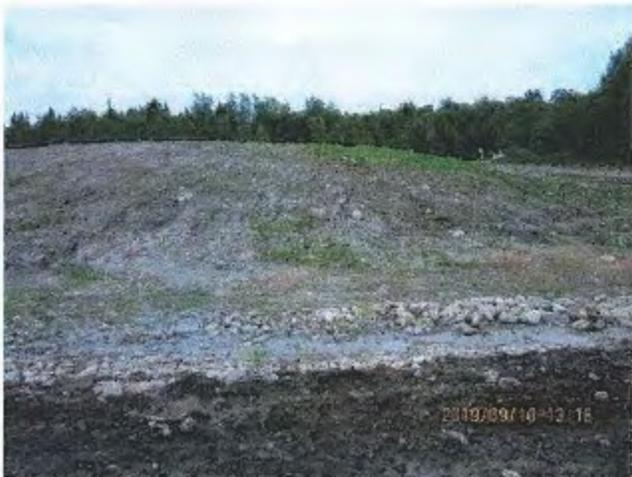
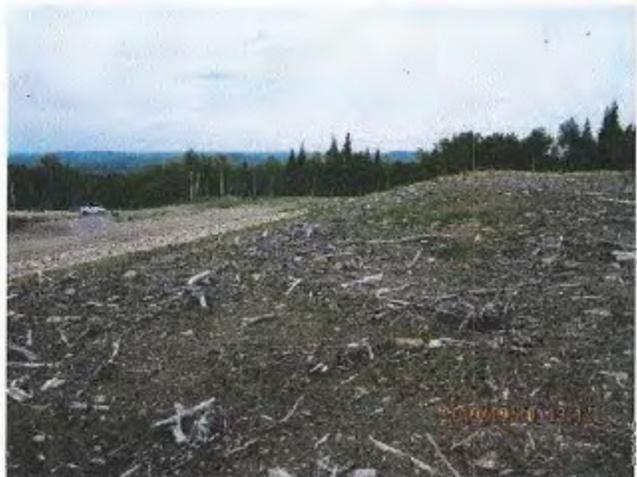
- Le technicien me montre la Halde de mort terrain située à côté de la fosse d'extraction. Je prends des points GPS sur tout le périmètre de la halde de façon à mesurer la superficie de celle-ci. (photos 34-35-36) (croquis 4)

(photo 34) IMG_0339.JPG
halde à mort terrain

(photo 35) IMG_0338.JPG
halde à mort terrain

(photo 36) IMG_0333.JPG
halde à mort terrain

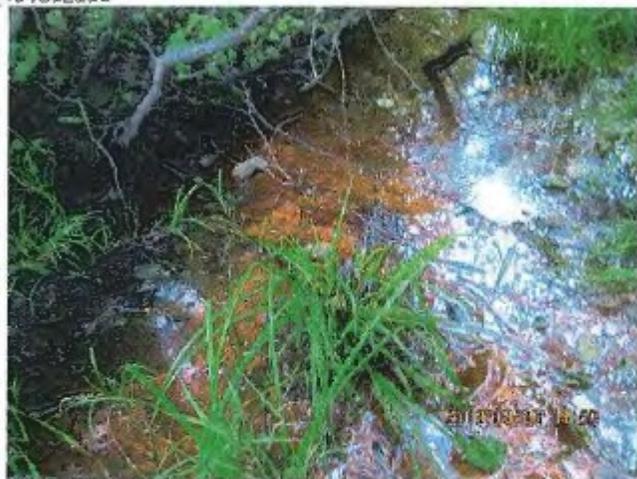
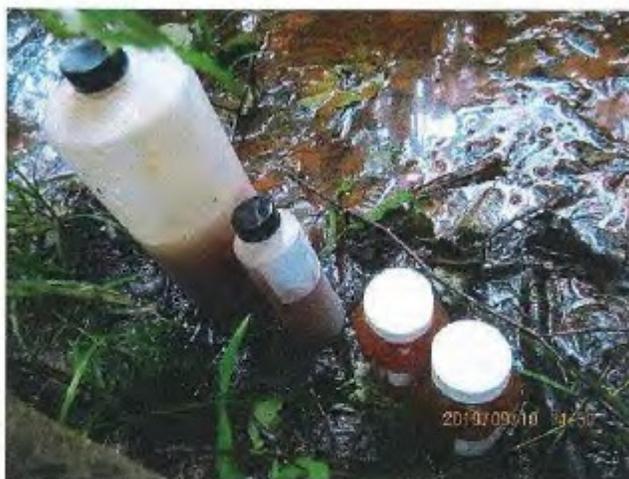
- Je me rends aux lieux identifiés par la plaignante où elle affirme avoir constaté des masses gélatineuses orangées. (croquis 5)
- Je débute par le lieu C. Le lieu se situe en bordure du chemin Matawin Est (échantillon M1). Je constate que le fond du cours d'eau présente une coloration orangée. Toutefois, je ne constate pas de masse gélatineuse dans le cours d'eau. Je mets une paire de gants de caoutchouc propre. Je prélève quatre échantillons d'eau de surface de façon instantanée dans le cours d'eau. Les paramètres pour lesquels j'échantillonne sont toxicité Daphnie, identification des algues, observation microscopique et fer extractible. Je prends un point GPS au lieu d'échantillonnage. (photos 37-38)

(photo 37) IMG_0342.JPG
point de prélèvement C

(photo 38) IMG_0340.JPG
point de prélèvement C

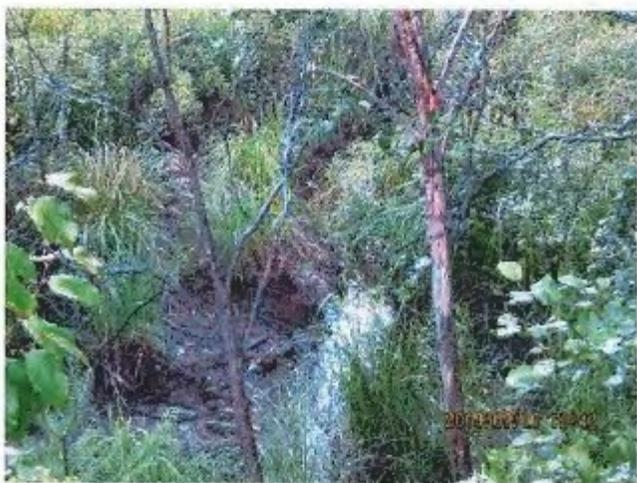
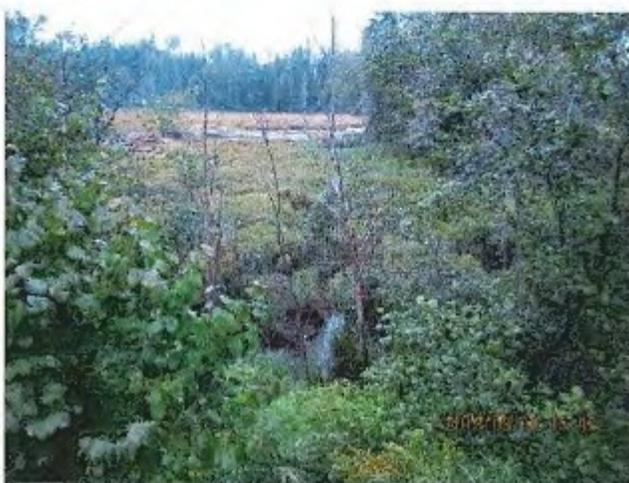
- Je réalise l'échantillonnage de l'eau de surface au lieu A qui se situe également en bordure du chemin Matawin Est (échantillon M2). Je constate que le fond du cours d'eau présente une coloration orangée. Je constate également une légère teinte bleutée sur le dessus de l'eau. Cette coloration bleutée est associable à la décomposition organique. Je ne constate pas de masse gélatineuse dans le cours d'eau. Je mets une paire de gants de caoutchouc propre. Je prélève quatre échantillons d'eau de

(photo 39) IMG_0343.JPG
point de prélèvement A

(photo 40) IMG_0344.JPG
point de prélèvement A

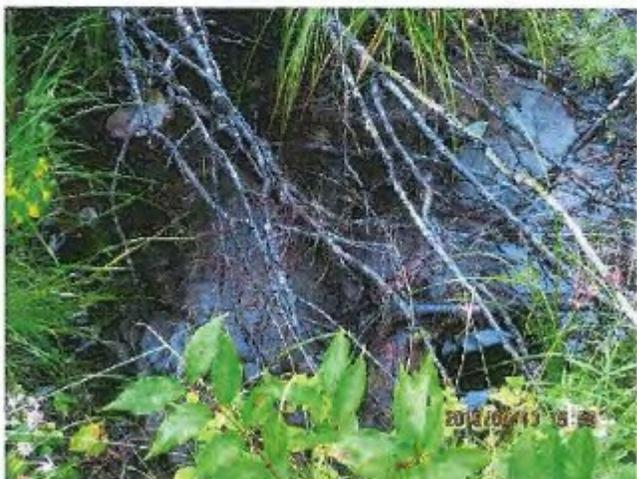
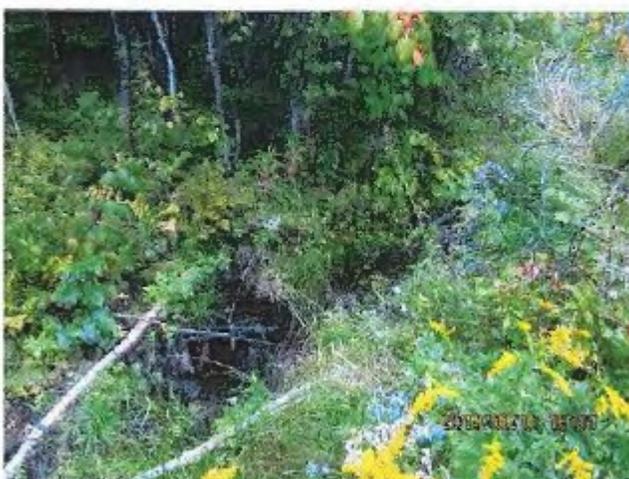
13 Description de l'intervention
<p>surface de façon instantanée dans le cours d'eau. Les paramètres pour lesquels j'échantillonne sont toxicité Daphnie, identification des algues, observation microscopique et fer extractible. Je prends un point GPS au lieu d'échantillonnage. (photos 39-40)</p> <ul style="list-style-type: none"> Je me rends au lieu V. Je constate que le fond du cours d'eau ne présente pas de coloration orangée. Je ne constate pas de masse gélatineuse dans le cours d'eau. Je ne constate pas non plus de coloration bleutée sur le dessus de l'eau. Pour toutes ces raisons, je prends la décision de ne pas échantillonner le cours d'eau à ce lieu. (photos 41-42) <p>Fin de l'inspection.</p>

(photo 41) IMG_0345.JPG
point de prélèvement V (pas échantillonné)

(photo 42) IMG_0348.JPG
point de prélèvement V (pas échantillonné)

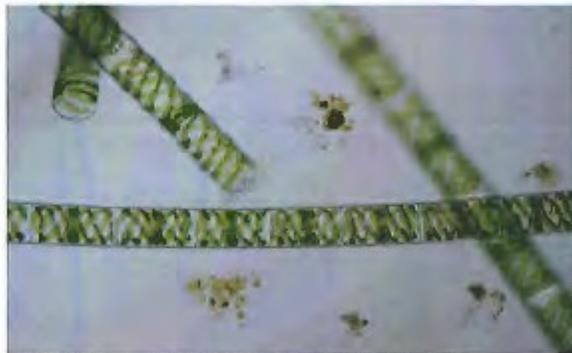
Figure 1. Filaments de *Spirogyra* sp. (genre dominant)

Remarque : L'échantillon contient une dominance de filaments macroscopiques. Il s'agit de *Spirogyra*, un genre de chlorophycée filamenteuse. Outre *Spirogyra*, il n'y a pas d'algue ou de cyanobactérie dominante, mais plutôt une certaine diversité. Plusieurs diatomées n'ont plus de contenu cellulaire. On note également la présence de zooplanctons, de débris organiques et inorganiques.

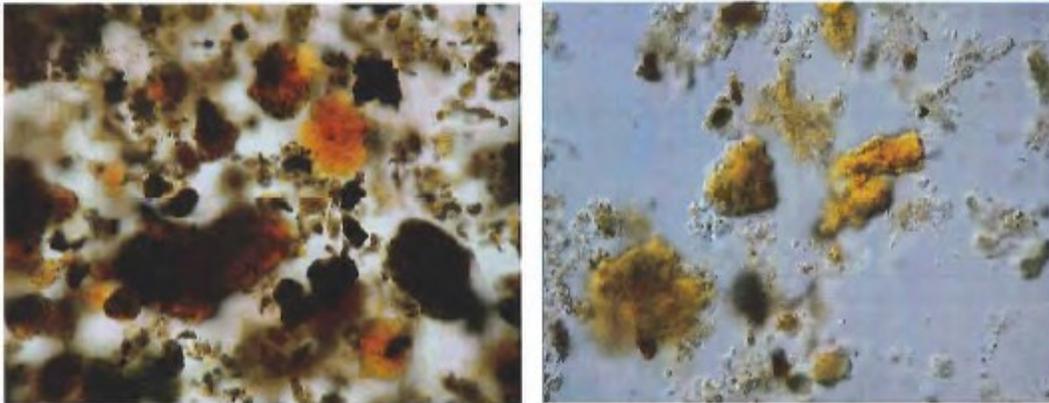
Après décantation, l'échantillon se présente en deux phases : une phase liquide incolore et transparente sur le dessus et un dépôt semi-solide de couleur brun-orangé au fond. Le dépôt se mélange facilement avec la phase liquide. L'observation au microscope démontre que le dépôt coloré est composé de débris inorganiques et organiques (Figures 1 et 2). On observe également la présence de flagellés, de phytoplancton et de zooplancton.

Figures 1 -2. Débris inorganiques brun-orangé.

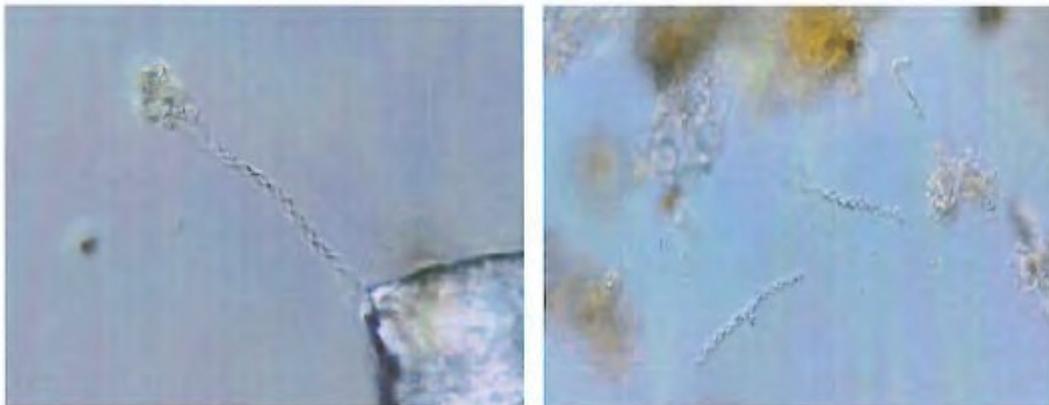
On note la présence de cellules hélicoïdales (Figures 3 et 4) et en réseau (Figures 5 et 6). Leur origine semble être bactérienne, mais nous ne sommes pas en mesure de le confirmer, ni de les identifier.

Figures 3-4. Cellules hélicoïdales (filament d'environ 2 µm de largeur).

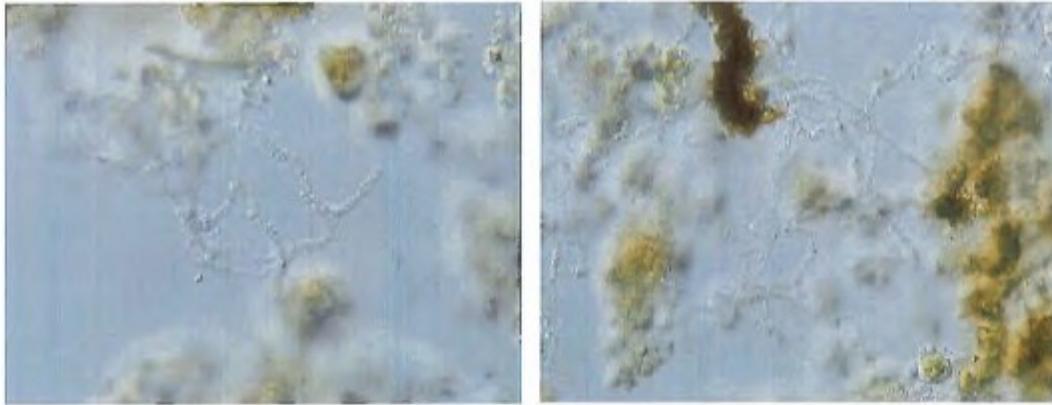
Figures 5-6. Cellules formant un réseau (filament d'environ 1 µm de largeur).
